**Mots-clés : Matériorvigilance, Dispositifs médicaux, Chimiothérapie**

## Introduction

Début Janvier à Mars 2021, des incidents de présence d'air dans les tubulures du montage de perfusion des chimiothérapies ont été déclarés de façon récurrente dans nos services d'hospitalisation de jour et de médecine interne.

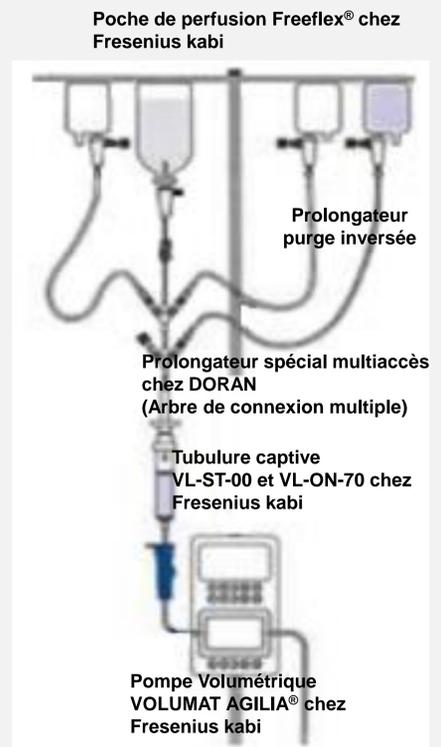
Représentation du montage utilisé au sein de notre établissement

- Pompe volumétrique calibrée par le service du biomédical : Ø de danger et de risque de bulles d'air au patient
- Poche de perfusion souple : Ø de défaut de déformabilité
- Tubulure captive : changement de lot infructueux + utilisation sans les arbres dans d'autres services de soins : Ø défaut après vérification auprès des services + test d'étanchéité au rouge carmin négatif
- Arbre de connexion multiple : changement de lot

La présence de bulles d'air dans les montages de perfusion de chimiothérapie est fréquente mais l'origine de la cause n'est pas toujours évidente à objectiver. Notre investigation nous a conduits à identifier un défaut de lot de l'arbre de connexion multiple en mettant en pratique la « Méthode des 5M ». Cet évènement indésirable nous a permis de constituer une grille d'analyse adaptée qui nous permettra désormais d'être plus réactif et donc de sécuriser plus rapidement le circuit d'administration des chimiothérapies en cas d'évènement indésirable futur.
