Tête de trépan à UU

INTRODUCTION

Période concernée : Juin 2018 à Octobre 2020

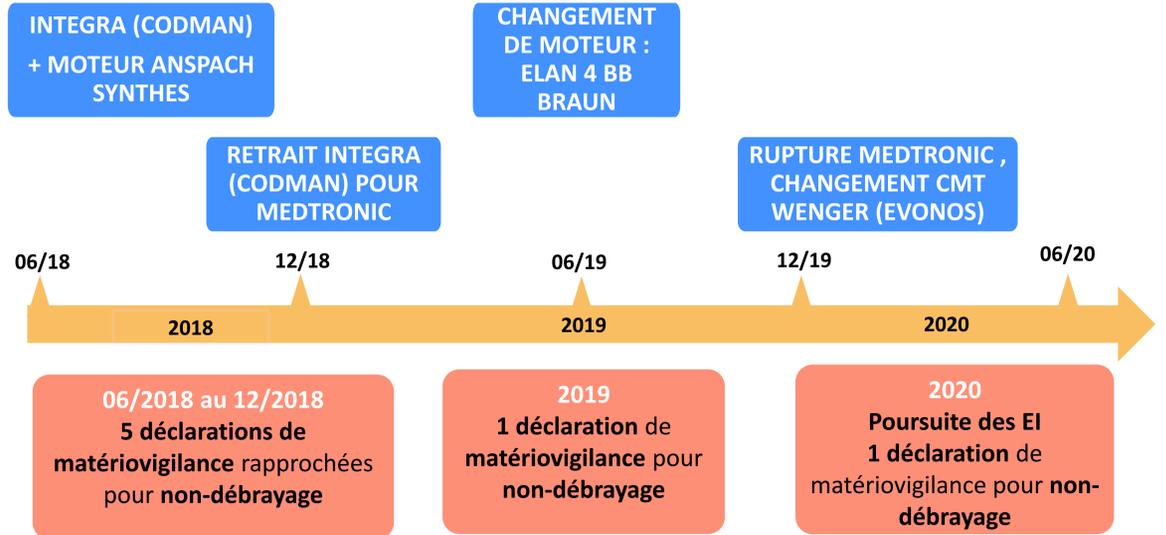
Figure 1 : Frise chronologique reprenant les EI et l'appareillage : têtes de trépans et moteur au CHU de Rennes

- 18 événements indésirables recensés :
 - ✓ 7 déclarations de matériovigilance à l'ANSM pour **non-débrayage** de la tête de trépan
 - Conséquences potentielles **graves** pour le patient :
 - ✓ **Hémorragie et potentielles lésions de la dure-mère**

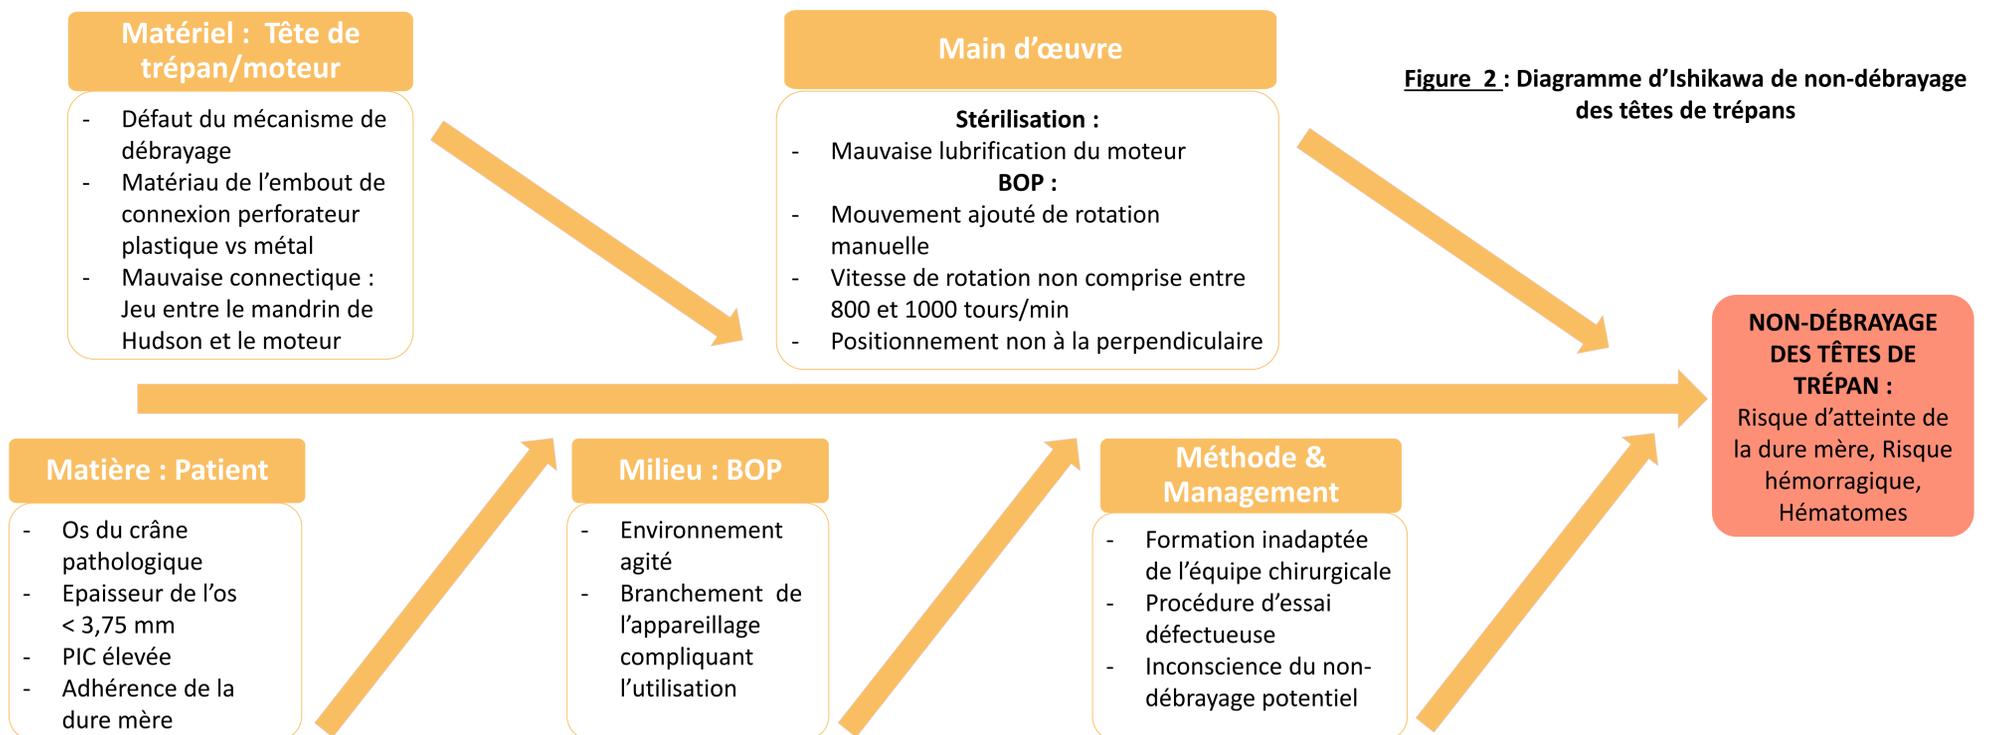
Figure 2 : Diagramme d'Ishikawa de non-débrayage des têtes de trépans

- ✓ Changements itératifs de fournisseur pour les têtes de trépan D:14 mm suite aux différents incidents
- ✓ Formation de l'équipe chirurgicale par le fournisseur : mise en évidence d'une vitesse de rotation inadaptée du moteur
- ✓ Signalement du jeu entre le mandrin de Hudson et le moteur : suivi du fournisseur de cette anomalie au niveau national
- ✓ Intervention du biomédical : révision des moteurs, essai d'un nouveau mandrin

- Les têtes de trépan à UU demandent un maniement plus exigeant pour le **débrayage**, comparées à celles à usage multiple
- Des **causes matérielles** ont pu être mises en évidence, néanmoins on ne peut écarter la **composante humaine** : manque de formation, méconnaissance des recommandations fabricant
- La conduite d'un **audit de bonnes pratiques** pourrait permettre d'objectiver les axes de formation à améliorer
- Évaluation de l'efficacité des mesures correctives et préventives au long cours : un suivi via le nombre d'EI, objectivité ?

- ✓ Introduction de la performance de débrayage dans les critères de choix d'une tête de trépan en collaboration avec les opérateurs
