Hypersensibilité retardée malgré la pose d'une prothèse de genou fémoropatellaire hypoallergénique : à propos d'un cas

Delayed hypersensitivity despite hypoallergenic femoro-patellar knee prosthesis: a case report

KILLISLY Inès¹ ; VIAUD Valérie¹ ; HURLUPE Cécilia¹ ; VENET Guillaume²

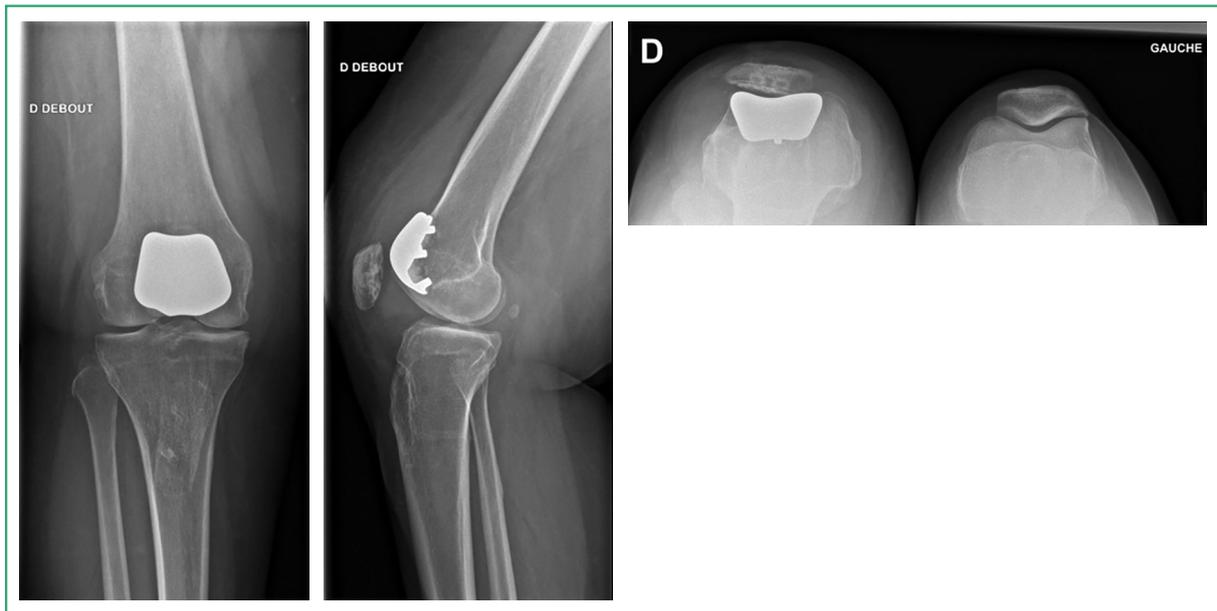
Figure 2 – Clichés radiologiques de la prothèse fémoro-patellaire Journey™, Smith & Nephew.

Suite à ces résultats, la patiente a été réopérée en 2021 pour mettre en place un implant fémoro-patellaire Journey™ Smith & Nephew dit « non allergisant », car composé d'un alliage de zirconium (Oxinium™). La surface métallique de cet implant est transformée par chauffage dans l'air à plus de 500 °C pour créer un oxyde céramisé de 5 µm d'épaisseur. Cette prothèse ne contient pratiquement pas de nickel (< 0,0035 %), de chrome (< 0,020 %) et de cobalt (< 0,002 %) par rapport à un alliage chrome-cobalt^[3-5], (Annexe II). L'évolution semblait favorable jusqu'à ce qu'une chute mécanique cinq mois plus tard, engendre un épanchement abondant. À l'examen radiologique, aucune anomalie de positionnement ou de fixation des implants n'a été mise en évidence (Figure 2). Une ponction articulaire a été réalisée pour éliminer le diagnostic d'arthrite septique.

Les résultats ont montré une présence de fibrine intra-articulaire associée à de rares polynucléaires neutrophiles pouvant être compatibles avec une

réaction allergique. Au vu de l'inefficacité de la prise en charge médicamenteuse (anti-inflammatoire et infiltration de corticoïdes), il est alors décidé de réaliser un nouveau changement de prothèse compatible avec le terrain multi-allergique de la patiente. La chronologie des faits est résumée dans la figure ci-dessous (Figure 3).

Au vu de la chronologie des faits, de la symptomatologie de la patiente, des résultats allergologiques, de la ponction et de l'absence de descellement des implants visualisé sur les images radiologiques, le diagnostic d'allergie à la prothèse Oxinium™ Smith & Nephew reste l'hypothèse la plus probable, malgré qu'elle soit considérée comme une prothèse non allergique.

Smith & Nephew, bien que les métaux allergisants soient présents en très faible quantité et normalement isolés du corps humain, leur présence à l'intérieur de la prothèse et la chute de la patiente amènent à penser à une altération du revêtement ayant provoqué une libération d'ions métalliques. Par ailleurs, une étude a montré qu'il existerait un risque d'atteinte du revêtement, soit lors de la pose, soit à plus long terme, qui exposerait le patient à une possible nouvelle réaction allergique par contact des couches sous-jacentes^[10]. De ce fait, malgré la présence d'une couche externe isolante permettant de limiter l'exposition des ions métalliques aux fluides biologiques, les éléments entrant dans la composition de la prothèse ne peuvent pas garantir avec certitude, l'absence de réaction allergique.

Malgré la sollicitation de nombreux laboratoires, aucun ne dispose de prothèse uni-compartmentale dépourvue des trois composants allergisants. La seule alternative proposée est d'implanter une prothèse totale de genou (figure 4). Nous avons dû en conséquence, élargir nos recherches à des prothèses tricompartmentales.
