DECHIRURES DES SYSTEMES D'EMBALLAGE INTEGRAPAK® : RECHERCHE D'UNE EXPLICATION

L. Safrano, O. Deshayes*, M. Halimi, A. Robelet, S. Lefort, A.-V. Lebelles-Dehaut

Centre Hospitalier Universitaire d'Angers - Service de stérilisation, *Laboratoire AMCOR-SPS

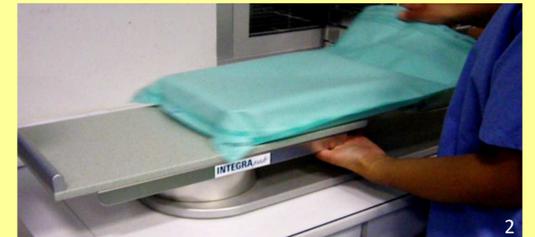
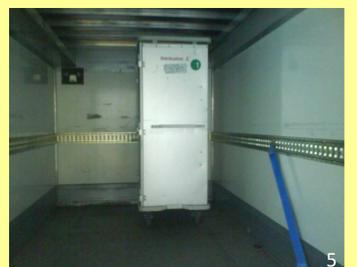
Photos des différentes étapes...

1 et 2 : conditionnement, 3 : préparation de la charge avant stérilisation,

4 et 5 : disposition des paniers de transport dans l'armoire et chargement en camion
