N°51

En mars 2018, un desserrage peropératoire d'un clamp crânien (CC) en chirurgie du rachis a entraîné un traumatisme cervical grave. Les facteurs favorisant de la survenue de cet Evènement Indésirable Grave (EIG) ont été recherchés à l'aide d'un diagramme d'Ishikawa.

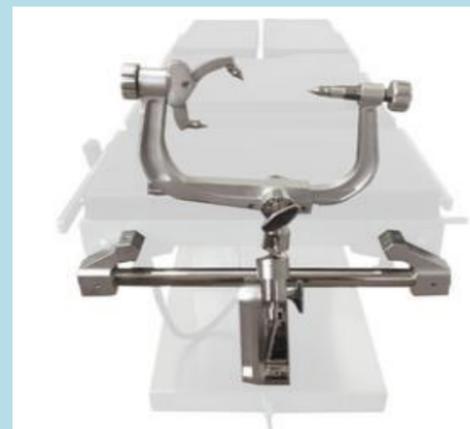
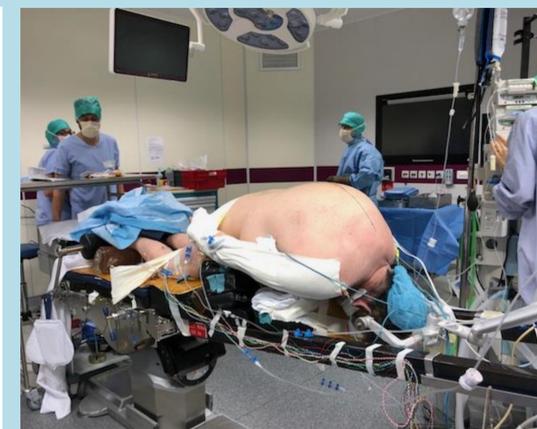
Les systèmes de clamps crâniens sont utilisés en neurochirurgie et chirurgie rachidienne lorsque le maintien de la tête est nécessaire. Ils sont composés d'un cadre, ou étrier (dispositif médical (DM) classe I) fixé à la table par une fourche, ou unité de base. Sur le cadre s'insèrent 3 pointeaux (DM classe III) maintenant le crâne à l'aide d'une vis de serrage exerçant une pression de 20 à 80 PSI.

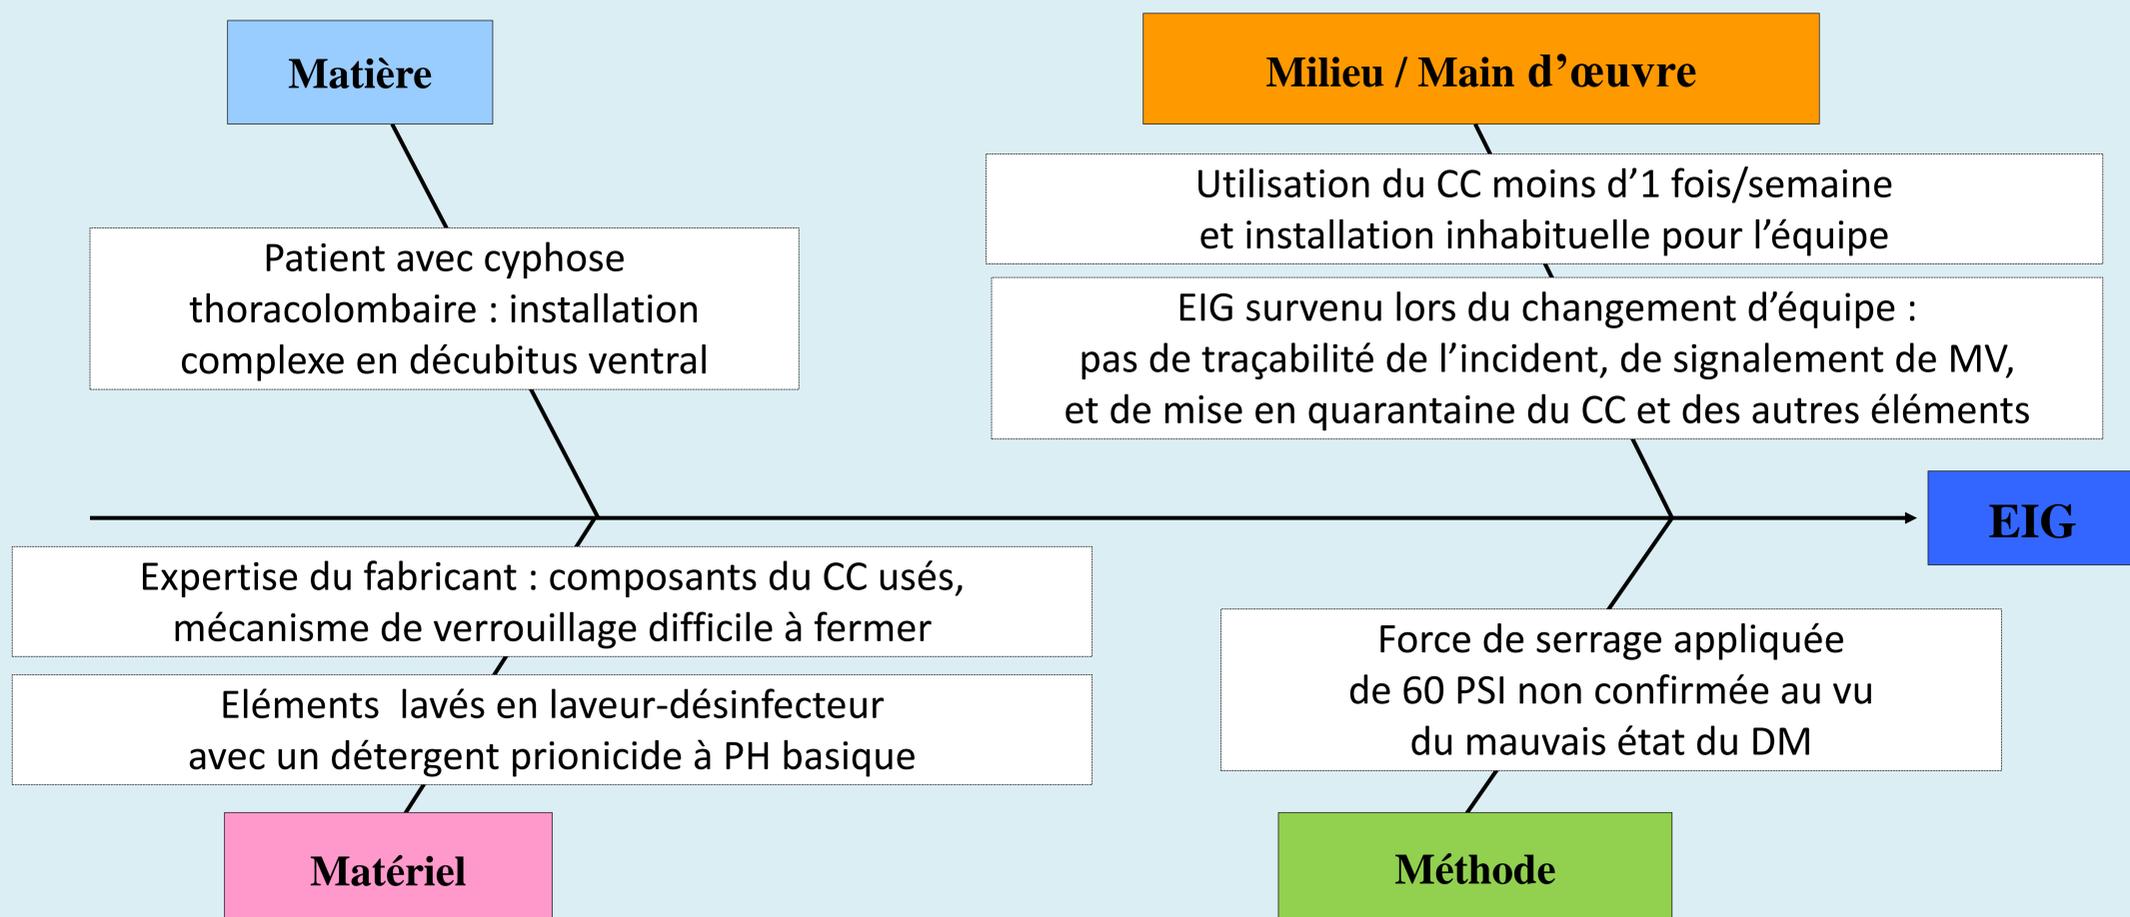
## Résultats :

Il n'existe pas d'exigence de maintenance des DM de classe I. Le système incriminé n'avait pas été maintenu depuis 2015. La notice d'utilisation a été mise à jour en 09/2017 par le fabricant mais ces informations n'étaient pas connues sur l'établissement. Le fabricant recommande une inspection technique 2 fois/an, un retour au fabricant 1 fois/an, et un lavage avec un détergent neutre.

La RMM a permis de formaliser des protocoles d'installation, de gestion et d'entretien du CC : vérifications avant utilisation, maintenance préventive et révision des modalités de lavage. La réflexion doit être étendue à l'ensemble des éléments du système, dont la fourche.
