Mots clés : Matériovigilance, Ligne de dialyse, Bon usage

Introduction - Objectif

Objectif : Analyse du problème de MV et mise en place d'actions correctives et préventives

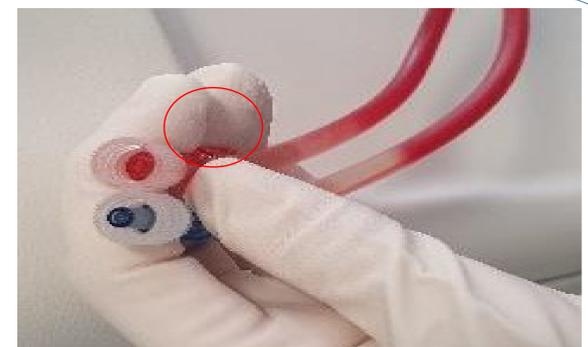
Schéma 1 : ligne de dialyse cassée

- 4 déclarations sans délai enregistrées entre octobre et novembre 2020 :
 - 50% augmentation du temps de déconnexion et usage des pinces
 - 50% déconnexion impossible du cathéter → changement au bloc : conséquence grave pour le patient
- Recueil de 5 fiches d'évènements indésirables : même numéro de lot concerné

- Problème de cathéter : pas de changement récent
- Problème de matériau de la ligne : pas de changement récent
- Problème de connectique de la ligne : changement récent

- Prolongateur supplémentaire afin de déplacer le problème de déconnexion sur le prolongateur
- Kit de réparation du cathéter
- Formation à la déconnexion du laboratoire auprès de chacun des membres des équipes soignantes afin d'expliquer la manière de visser la tubulure sans entrainer la casse du matériel

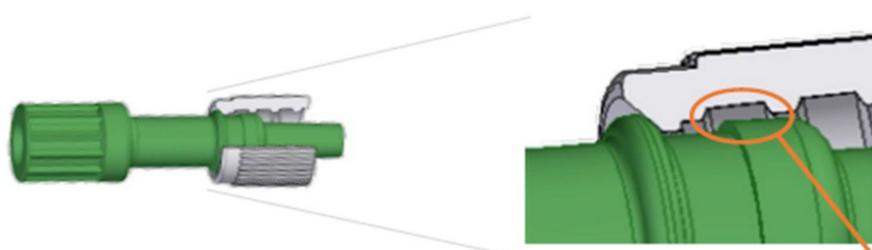
- Ancienne version de connecteur Luer (lot avant 200514)

Faible surface de contact

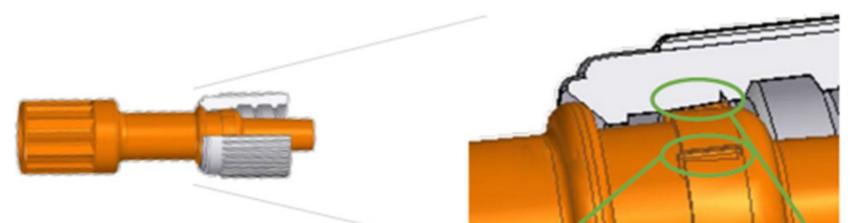
- Nouvelle version de connecteur Luer (lot après 200514)

Ajout de nervures
Surface de contact améliorée

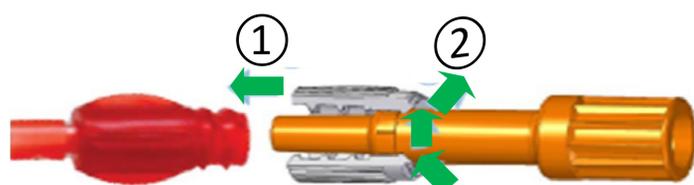
Schéma 2 : modification du luer et conseils d'utilisation

① Enfonce la partie côté ligne (orange sur le dessin) dans le cathéter

② Visser la collerette (grise sur le dessin) jusqu'au premier point de résistance sans aller au-delà

Une modification du DM, pour initialement sécuriser l'utilisation, a entraîné des incidents graves pour les patients. Ceux-ci ont été résolus grâce à la formation des équipes médicales par le laboratoire à la bonne utilisation du DM après modification de sa connectique.
