Étude de cas : allergie au nickel et pose d'une prothèse trapéziométacarpienne

Case study: nickel allergy and trapezio-metacarpal prosthesis

GREAUD Alix¹; LOISEL François²; LAKKIS CASTELAIN Florence³;
GRUMBLAT Anne¹; JEHL Maryline¹

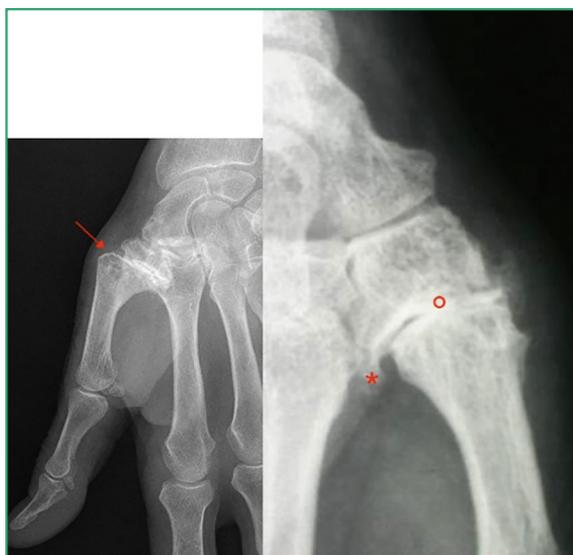
Figure 1 – Radiographie de main atteinte de rhizarthrose.

Légende : * : Ostéophyte ° : Pincement articulaire
→ : Subluxation de la base métacarpienne.

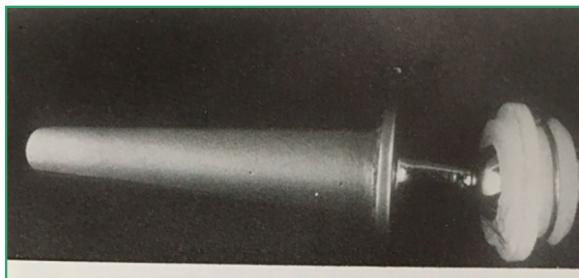
Figure 2 – Prothèse trapézo-métacarpienne du Dr de La Caffinière^[5].

Le Dr Jean-Yves de la Caffinière, chirurgien français, a joué un rôle clé dans le développement de la première prothèse TMC dans les années 1970 (Figure 2)^[5], basée sur le modèle d'une « mini » prothèse de hanche. Il s'agissait d'une prothèse cimentée, constituée d'une tige métacarpienne avec une tête sphérique métallique et d'une cupule trapéziennne rétentive en polyéthylène (PE).

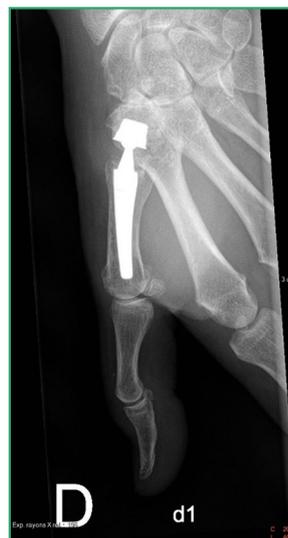
Figure 3 – Cliché radiographique après implantation de la prothèse A.

La patiente, une femme de 55 ans, ancienne vendeuse en boucherie, est adressée par son médecin traitant en chirurgie orthopédique en raison d'une rhizarthrose de la main gauche. Ses antécédents médicaux n'évoquent pas de terrain à risque allergique. Après diagnostic de rhizarthrose et échec de traitement médical de première intention, elle subit une première intervention avec implantation d'une prothèse TMC en cobalt, chrome et acier inoxydable (prothèse A) (Figure 3). Un an plus tard, devant l'absence d'amélioration clinique, la patiente sollicite un avis dans un autre centre. Une intervention d'interposition tendineuse au sein de l'articulation scapho-trapézo-trapézoïdienne est réalisée devant une suspicion d'arthrose symptomatique à l'étage sus jacent.

La persistance des douleurs suite à cette deuxième intervention, sans détérioration radiologique, conduit la patiente à prendre avis dans un troisième centre deux ans plus tard (Figure 4).

L'examen clinique révèle un œdème de la main, des cicatrices sans particularité, et une réduction de la force et des amplitudes articulaires. Une radiographie montre l'implant en apparence en bonne situation. Le score de Kapandji, score mesurant la distance de l'extrémité distale du pouce au pli palmaire (de 0 à 10)^[21], est de 5/10.

Trois mois plus tard, les résultats des examens prescrits, et notamment le patch-test, ont révélé une allergie au nickel, sans réaction ni au chrome, ni au cobalt. Les autres examens biologiques n'ont montré aucune anomalie, et le scanner n'a pas révélé d'ostéolyse ni de descellement.

L'analyse des caractéristiques techniques précises de la prothèse permet de mettre en évidence la présence de nickel parmi les éléments en :

- Acier inoxydable 316L : teneur de 13 % en nickel ;
- Alliage cobalt-chrome : teneur de 1 % en nickel

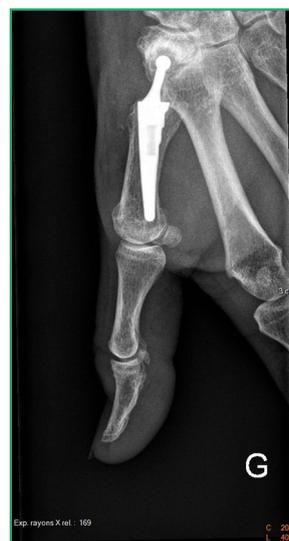
Figure 5 – Cliché radiographique après implantation de la prothèse B.

caractéristiques observées lors d'une réaction à corps étrangers. Ce résultat permet de conforter le diagnostic d'allergie au nickel. Les suites post-opératoires sont favorables, avec une cicatrice normale et une bonne position des implants confirmée à la radiographie.

Une ablation de la prothèse A est proposée à la patiente, avec mise en place d'une nouvelle prothèse hypoallergénique (prothèse B) en titane (Figure 5). Un prélèvement de tissu autour de la prothèse a été effectué pendant l'intervention et son examen anatomo-pathologique a révélé la présence de granulomes et de dépôts de fibrine,

À deux mois, la patiente a montré une récupération partielle des amplitudes, avec un score de Kapandji évalué à 8/10. À cinq mois, une nette amélioration des amplitudes articulaires a été observée, avec
