# Matériovigilance et perfusion

POUR VIVRE ENSEMBLE  
LES  
**34**<sup>ES</sup> JOURNÉES  
NATIONALES  
SUR LES DISPOSITIFS  
MÉDICAUX STÉRILES

François LESOURD  
Pharmacien CHU Rennes  
CRMRV Bretagne

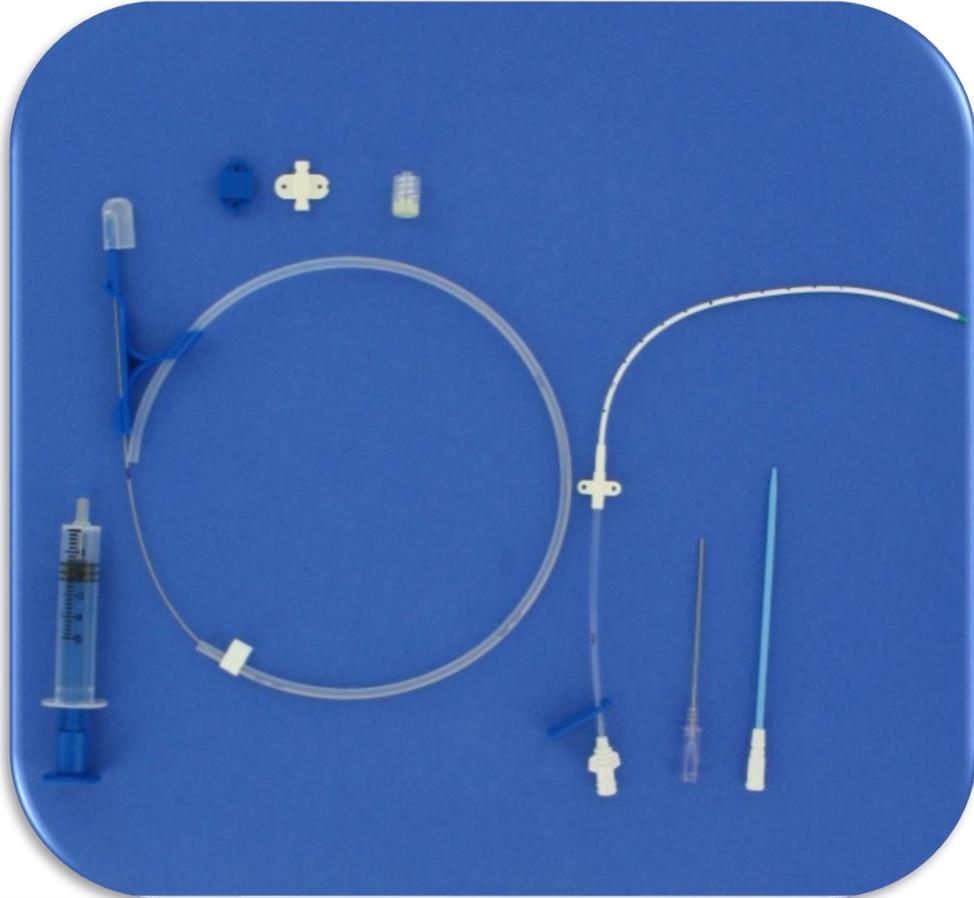
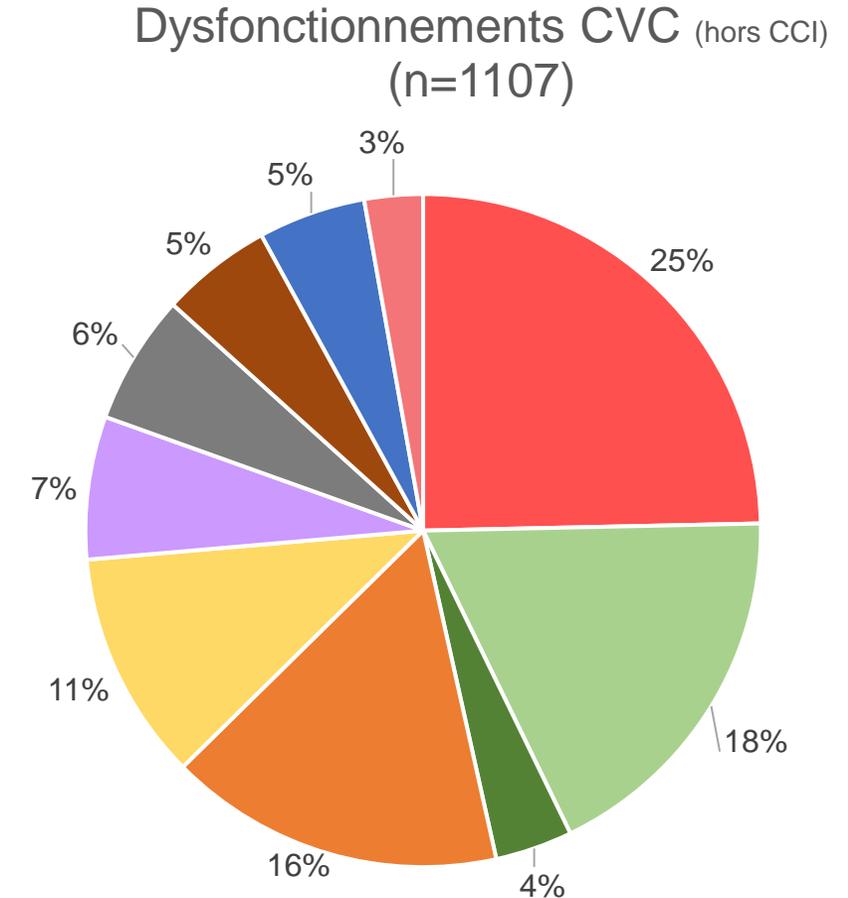
# Cathéter veineux central

- Casse **25%**
- Fuite **18%**
- Fuite air **4%**
- Composant défectueux **16%**
- Déconnexion
- Difficulté au retrait
- Autre
- Déformation
- Obstruction
- Migration

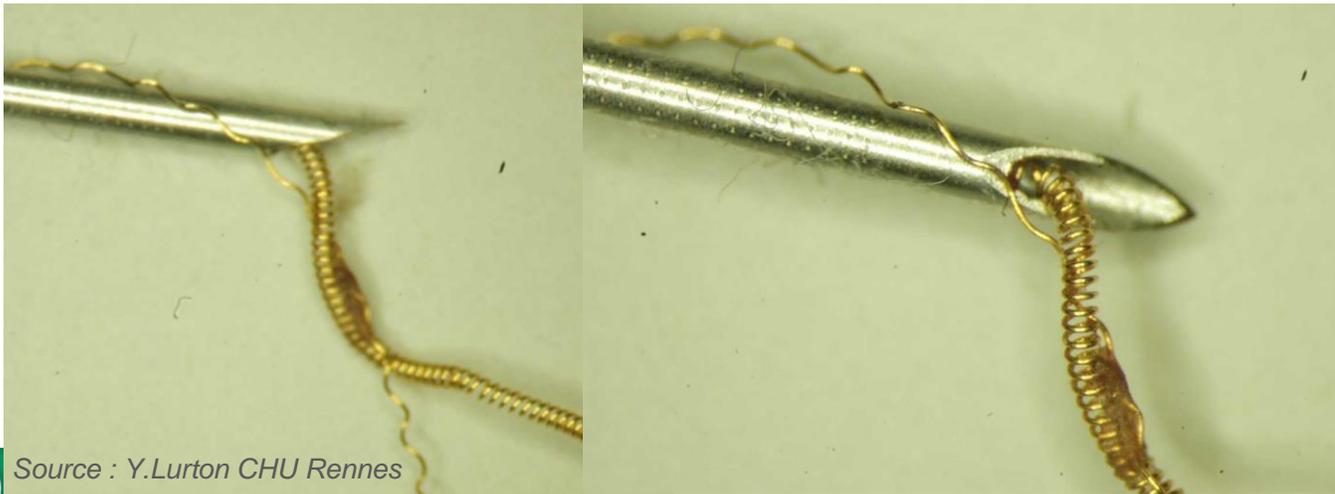
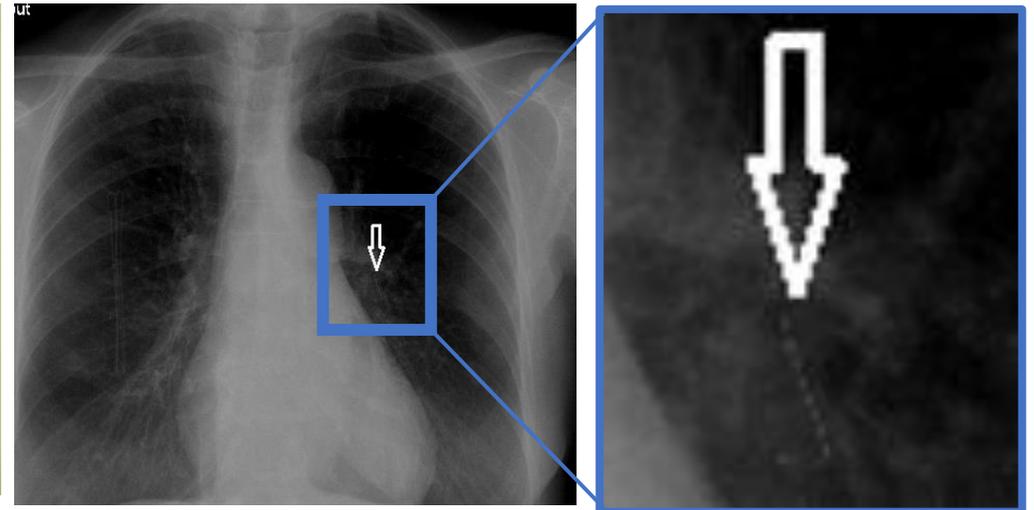
# Exemple : cathéter veineux central (1) casse

Lors de la pose d'un PICC-line, le guide introduit via l'aiguille de ponction fournie dans le kit s'est « effiloché » dans la veine. Résistance au retrait. Risque de laisser un morceau dans la circulation sanguine

Potentiel mésusage : va-et-vient du guide dans l'aiguille avec retrait probable du guide qui s'est coincé sur le talon du biseau de l'aiguille

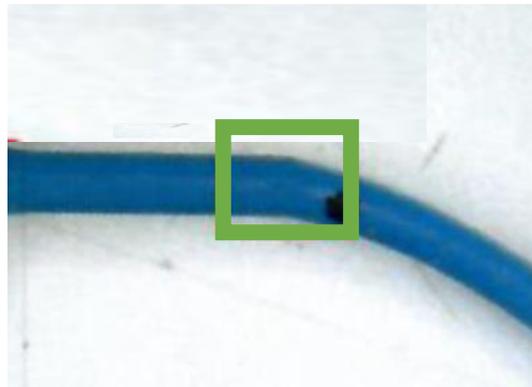
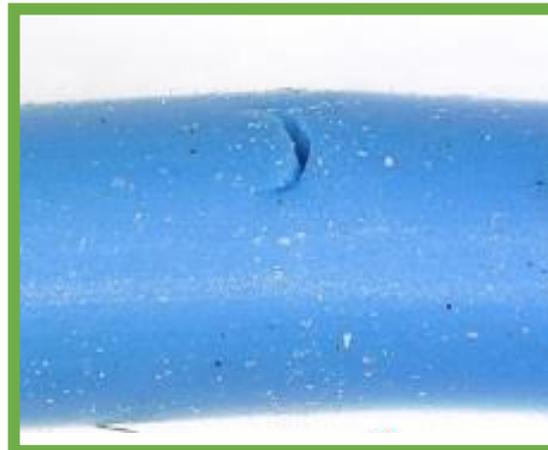
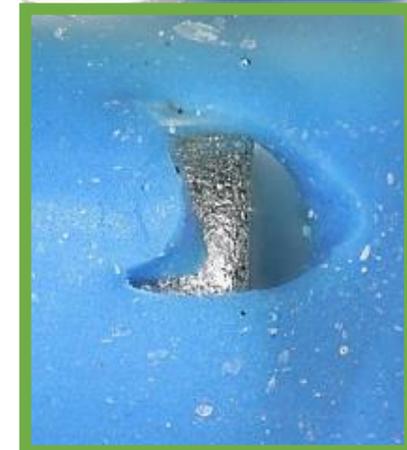
# Exemple : cathéter veineux central (2) fuite

Lors d'un changement de perfusion, constat d'une fuite : fissure du PICC-line

Les dommages observés sur l'échantillon sont caractéristiques d'un éclatement dû à une surpression :

- Fente en forme de C,
- Faiblesse à la traction au site de fracture (due au gonflement du matériau avant l'éclatement),
- Texture de surface de rupture granulaire, le matériau du cathéter était plus clair.

Hypothèse : rinçage contre occlusion ou force excessive appliquée pendant la perfusion

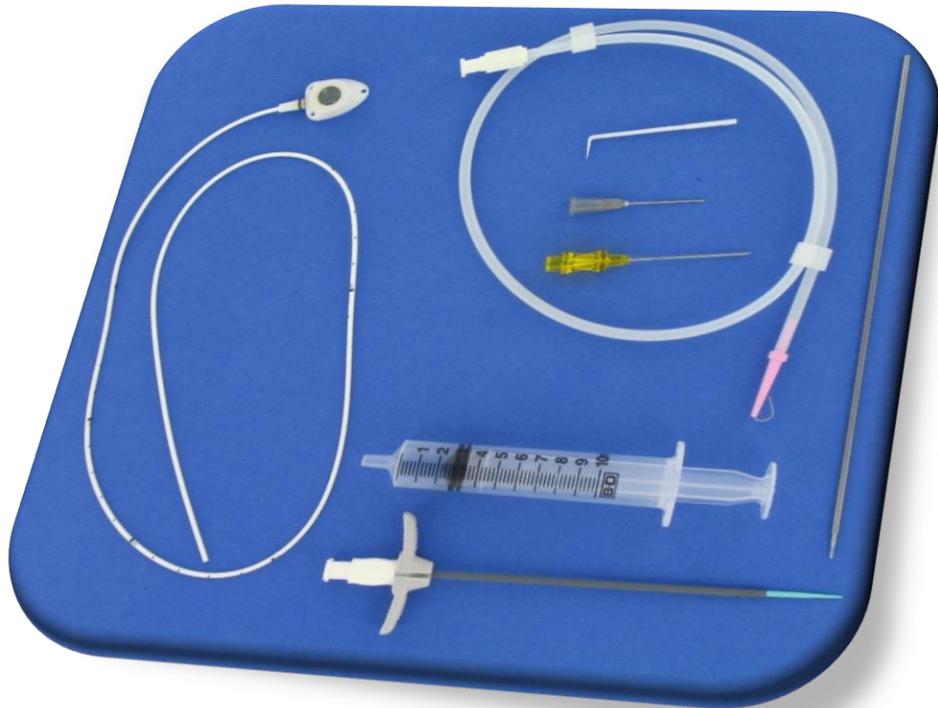
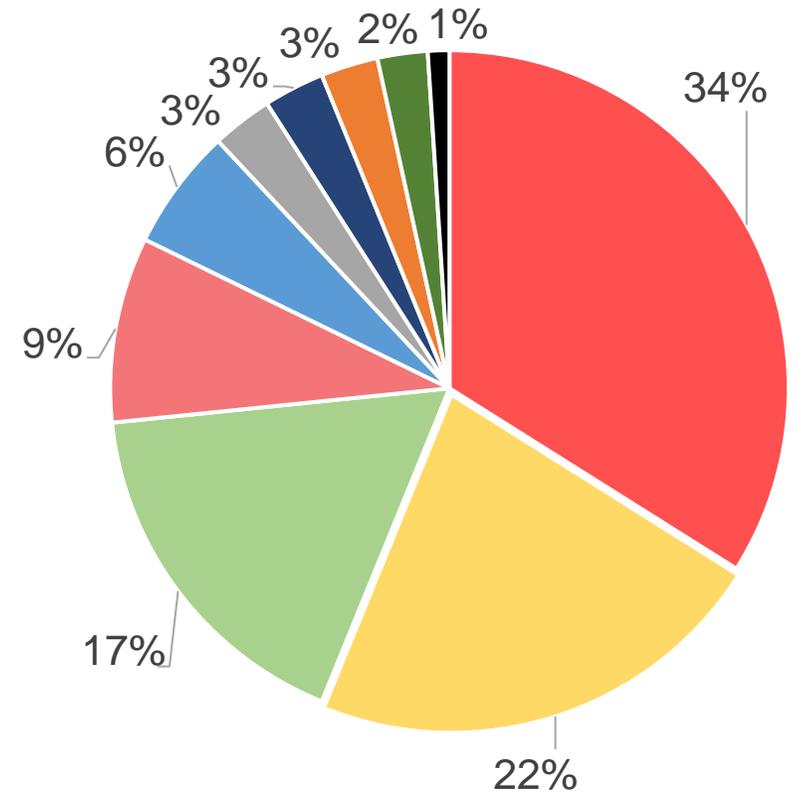
Dysfonctionnements CCI  
(n=595)

- Casse **34%**
- Déconnexion **22%**
- Fuite **17%**
- Migration
- Problème de débit
- Autre
- Incompatibilité avec un autre DM
- Composant défectueux
- Difficulté au retrait
- Fuite air

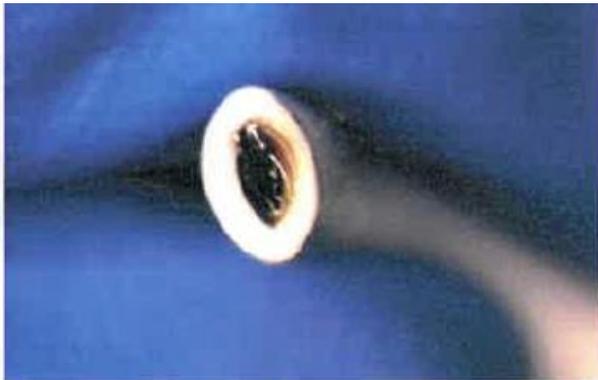
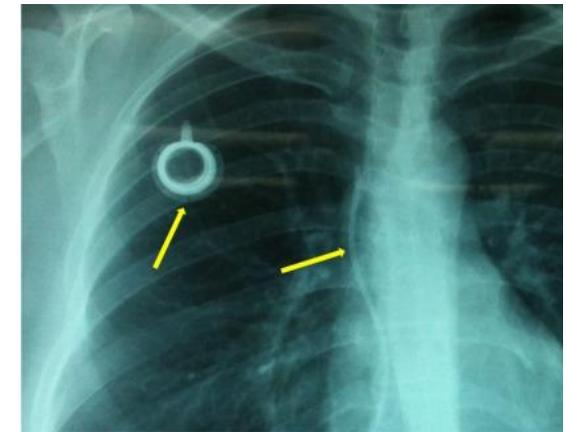
# Exemple : CCl (1) migration - casse

Migration du cathéter 4 mois après son implantation par voie sous-clavière.

L'analyse visuelle dimensionnelle et fonctionnelle du dispositif montre que la rupture pourrait s'expliquer par une compression du cathéter entre la clavicule et la première cote « **Pince Costo-Claviculaire ou Pinch-off syndrome** »

Extrémité du cathéter pincée

Il est recommandé de ponctionner la veine sous échographie bien en amont de la pince costo-claviculaire.

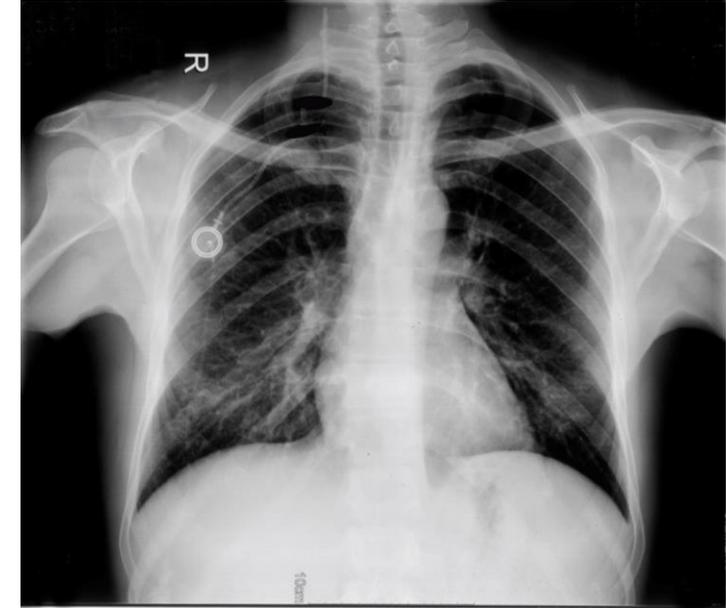
# Exemple : CCI (2) migration - déconnexion

Ablation de la chambre implantable au bloc opératoire car suspicion d'infection. Mais lors de l'incision et au moment d'atteindre le boîtier, le chirurgien remarque que le cathéter n'est plus relié au boîtier et a migré en intra-jugulaire.

L'analyse technique de contrôle qualité met en évidence une obstruction du cathéter par du sang coagulé. L'hypothèse la plus probable pouvant expliquer le phénomène de désolidarisation du cathéter de la chambre, serait liée à une pression excessive exercée dans le dispositif, suite à un phénomène d'obstruction.

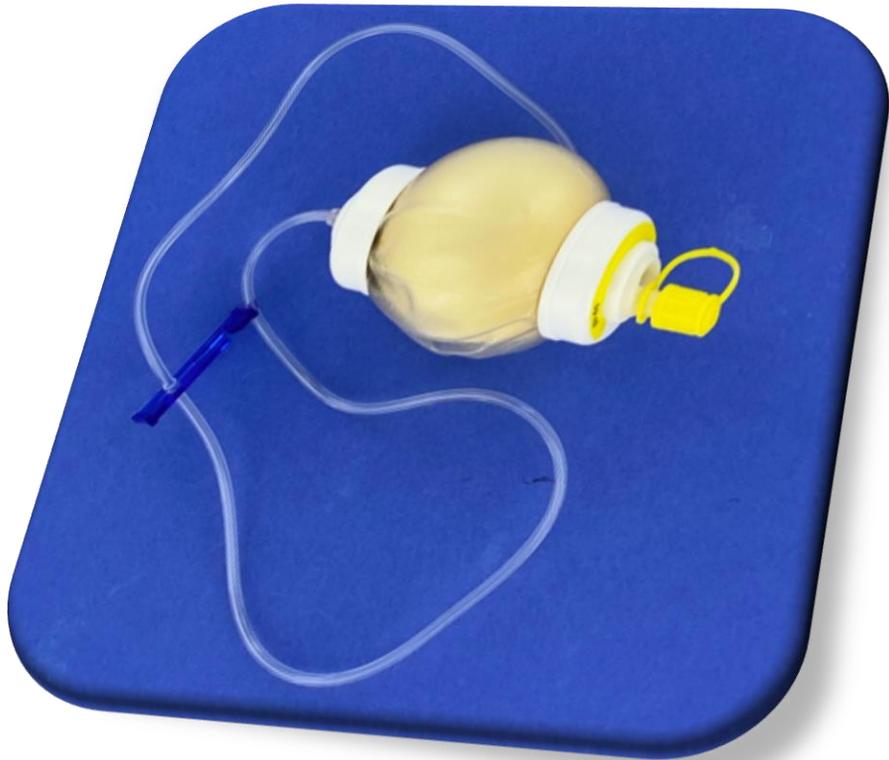
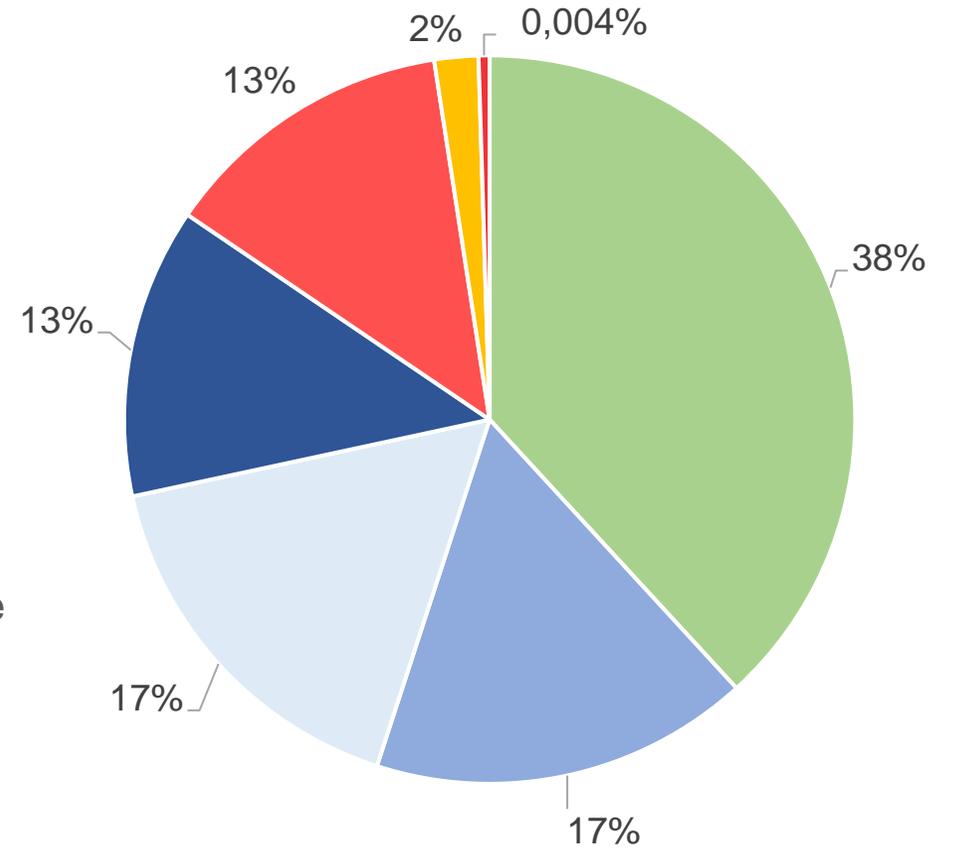
Dysfonctionnements diffuseur portable  
(n=1240)

- Fuite **38%**
- Sous débit **17%**
- Pas de débit **17%**
- Sur débit
- Casse
- Problème remplissage
- Autre

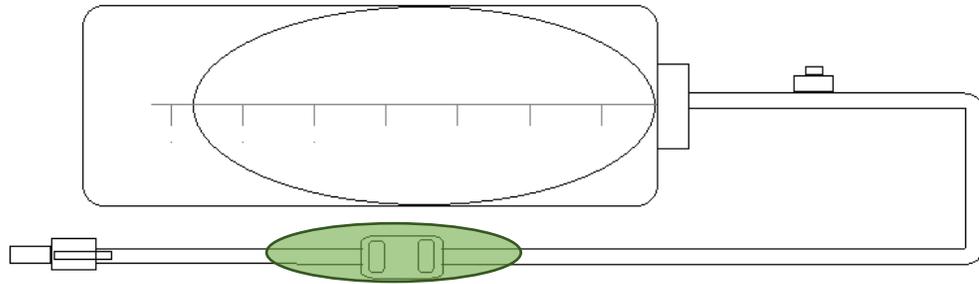
# Exemple : diffuseur portable (1) fuite – casse

Le diffuseur portable est posé à la clinique à un patient. 24h plus tard, pendant l'utilisation du diffuseur, au domicile, le patient s'est rendu compte qu'il y avait une fuite au niveau du filtre.

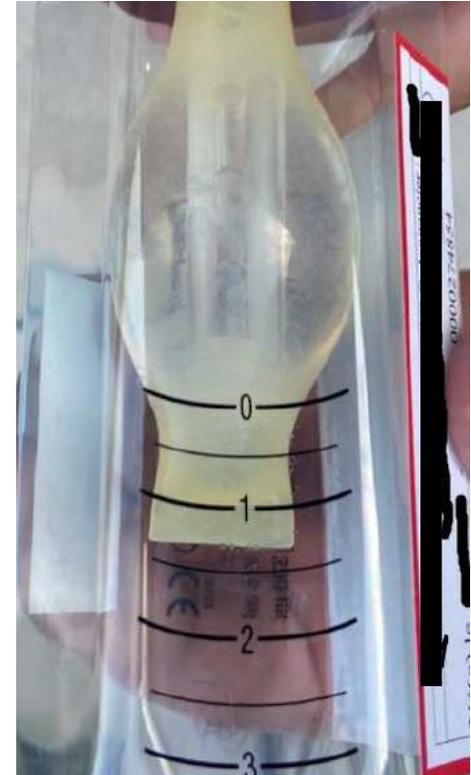
# Exemple : diffuseur portable (2) pas de débit

Diffuseur mis en place J0 à 16h30.

Volume total=233mL (Fluorouracile et Glucose 5%) à passer en 48 heures.

A H+50 il restait une quantité non négligeable

Le diffuseur a été débranché par IDE, depuis il s'est vidé entièrement

Facteurs pouvant affecter le débit : Hauteur de port du diffuseur  
Température au niveau du régulateur  
Viscosité de la solution

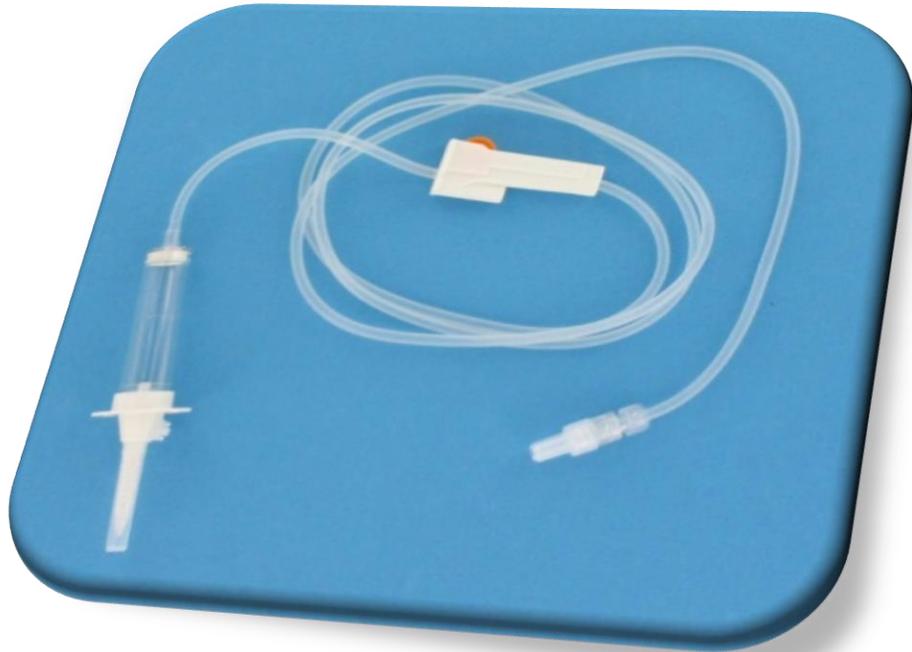
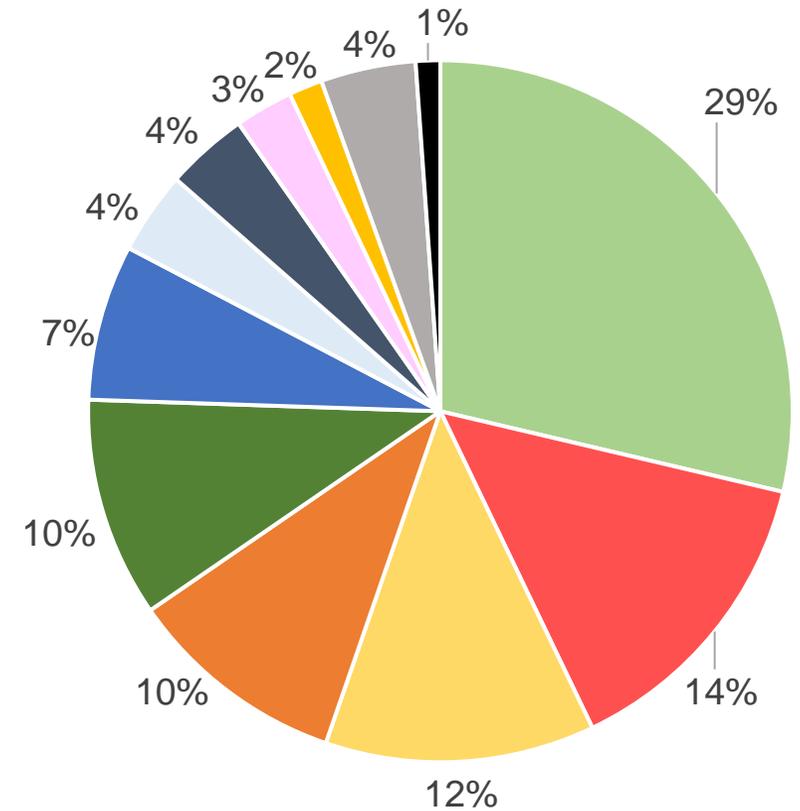
Dysfonctionnements perfuseur  
(n=711)

- Fuite **29%**
- Casse **14%**
- Déconnexion **12%**
- Composant defectueux
- Fuite air
- Débit incorrect
- Pas de débit
- Problème de purge
- Contamination/corps étranger
- Difficulté de connexion
- Autre
- NR

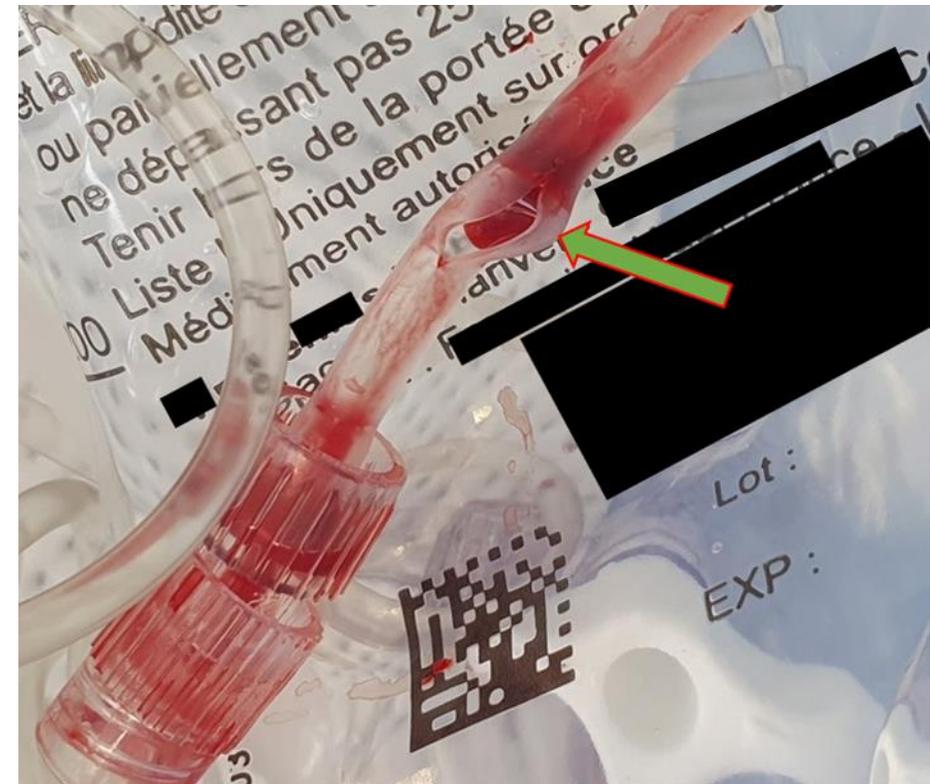
# Exemple : perfuseur (1) fuite - casse

Lors d'une première injection, l'IDE s'est rendu compte que l'embout était mal vissé et que du produit avait coulé. Lors d'une deuxième injection, la tubulure s'est fendue, entraînant la fuite du produit et un reflux de sang

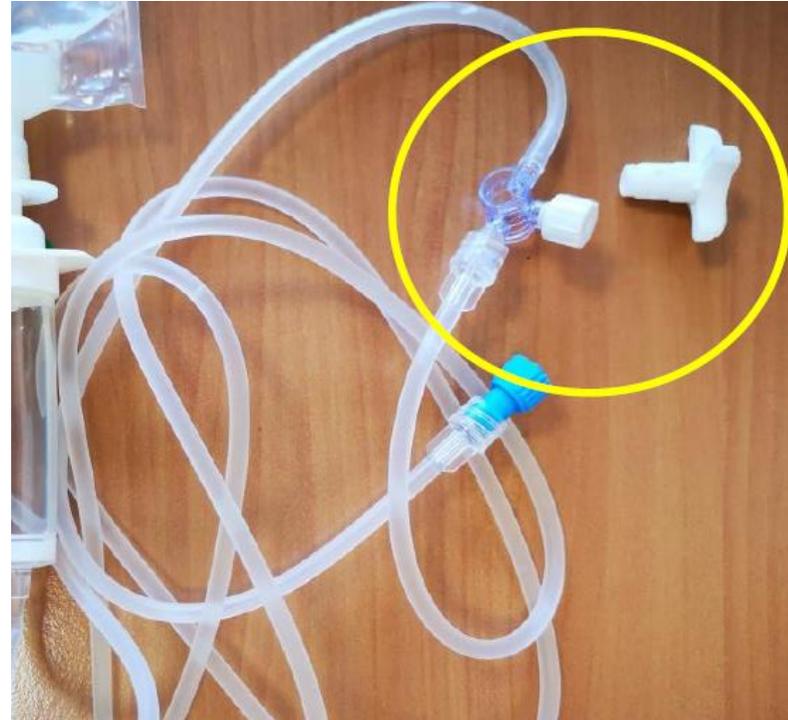
# Exemple : perfuseur (2) composant défectueux

Au moment de brancher la seringue contenant le curare sur l'accès 3 voies, le robinet 3 voies se désadapte du reste du dispositif.

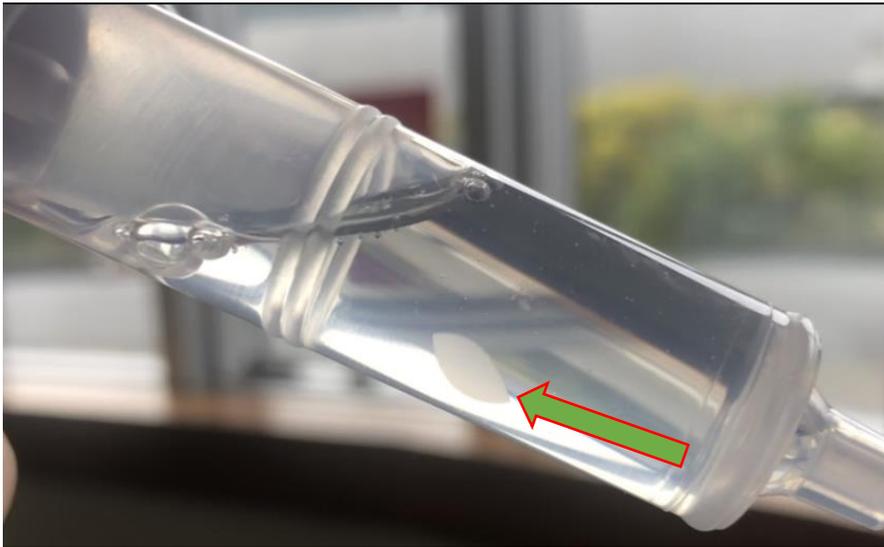
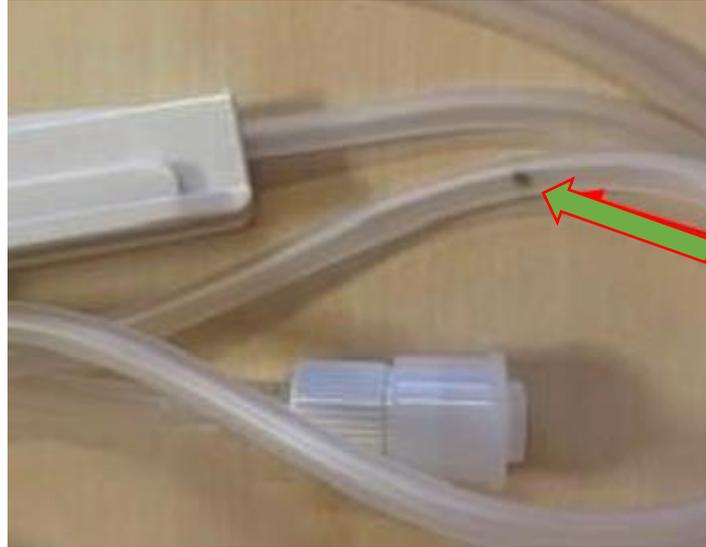
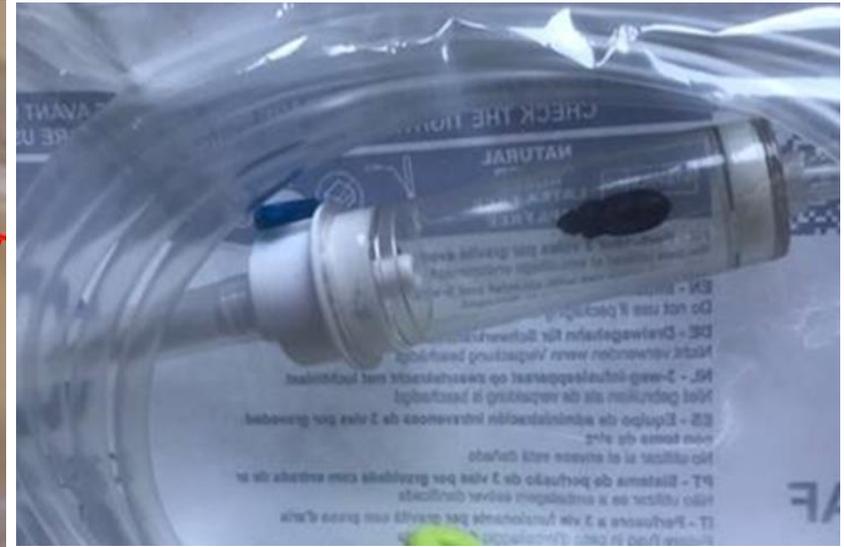
# Exemple : perfuseur (3) corps étranger

Cliniques: Présence d'une "pastille" plastifiée dans la chambre compte-goutte du perfuseur simple

Présence d'un corps étranger noir dans la tubulure avant utilisation

Présence d'un insecte dans la chambre de perfuseur

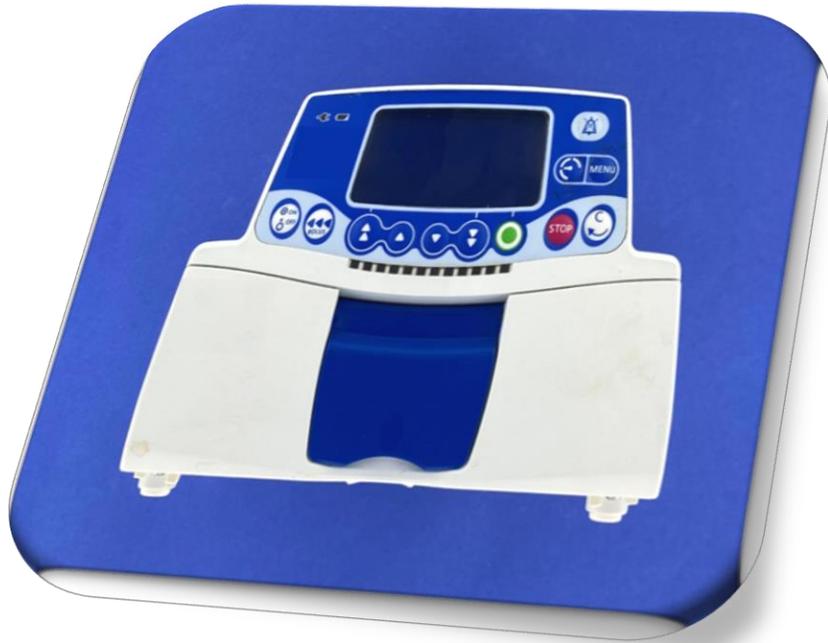
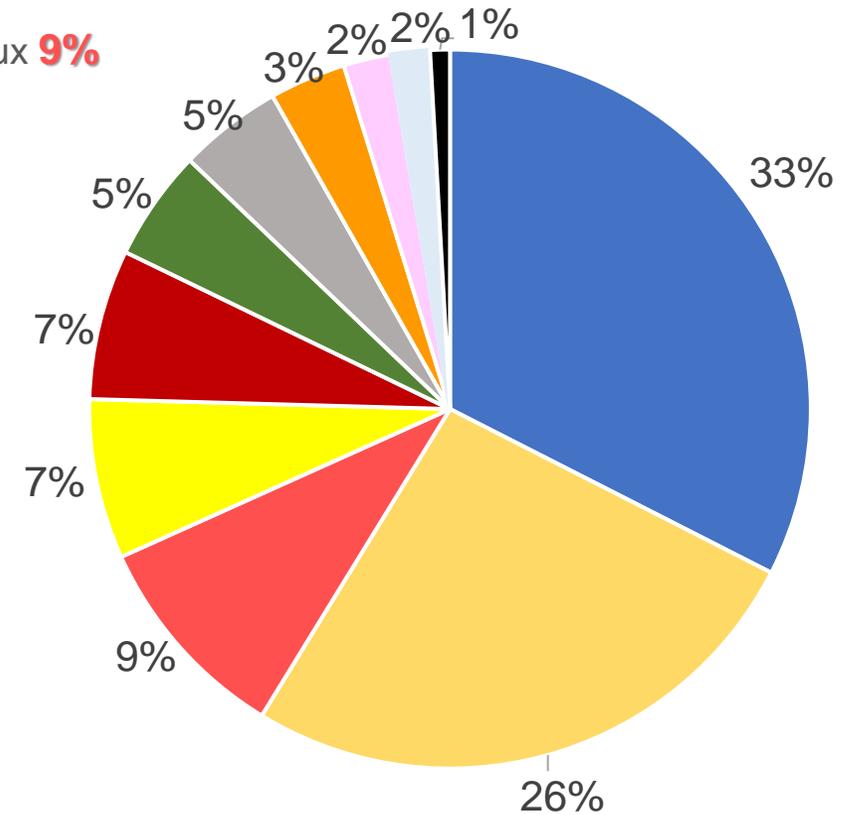
Dysfonctionnements  
pompe à perfusion  
(n=904)

- Débit incorrect **33%**
- Fausse alarme **26%**
- Casse/composant defectueux **9%**
- Absence d'alarme
- Arrêt inopiné
- Fuite air
- Autre
- Probleme batterie
- Probleme logiciel
- Pas de débit
- NR

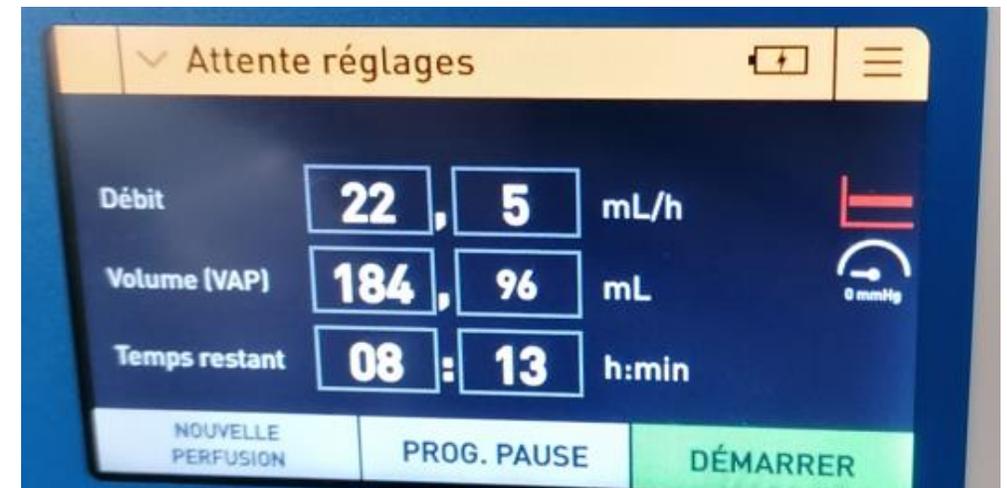
# Exemple : Pompe à perfusion (1) débit incorrect

Débit réglé à 22,5mL/h sur 24h

Fin de perfusion au bout de 16,5h soit un débit réel de 33mL/h,

Photo de l'écran lorsque la perfusion était vide, il reste 8h13min de perfusion

Un test de débit a été réalisé pendant 24h à un débit de 22.5mL/h avec un volume à perfuser de 540mL.

Le test s'est révélé conforme aux spécifications produit.

Cause non retrouvée

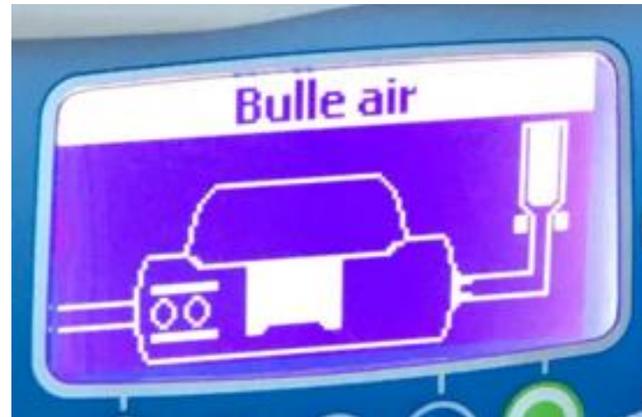
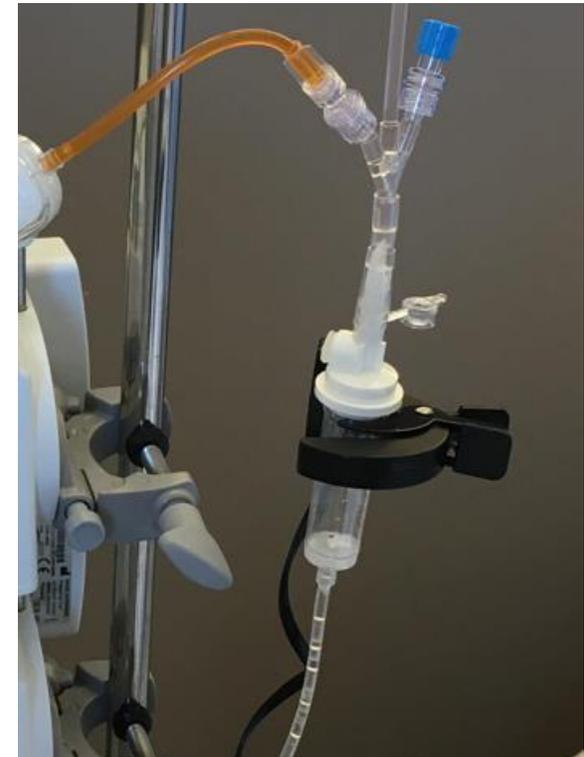
# Exemple : Pompe à perfusion (2) fuite air

Avant la fin de la perfusion, la pompe sonne pour des bulles d'air. La poche de chimiothérapie n'est pas terminée mais la chambre est vide et présence de bulles d'air dans la tubulure.

La purge du système a été réalisée de la même manière qu'habituellement.

Changement complet de l'arbre de chimiothérapie et de la tubulure pour passer la suite du traitement

Adresser une déclaration à chaque fournisseur dont le DM peut être mis en cause

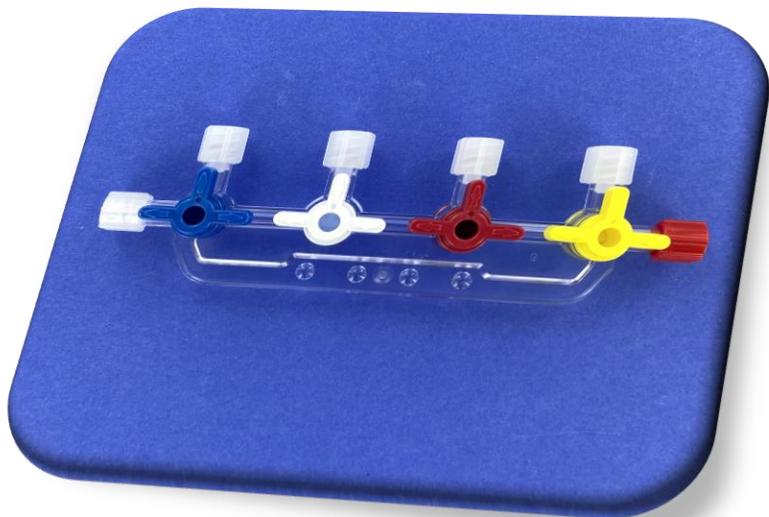
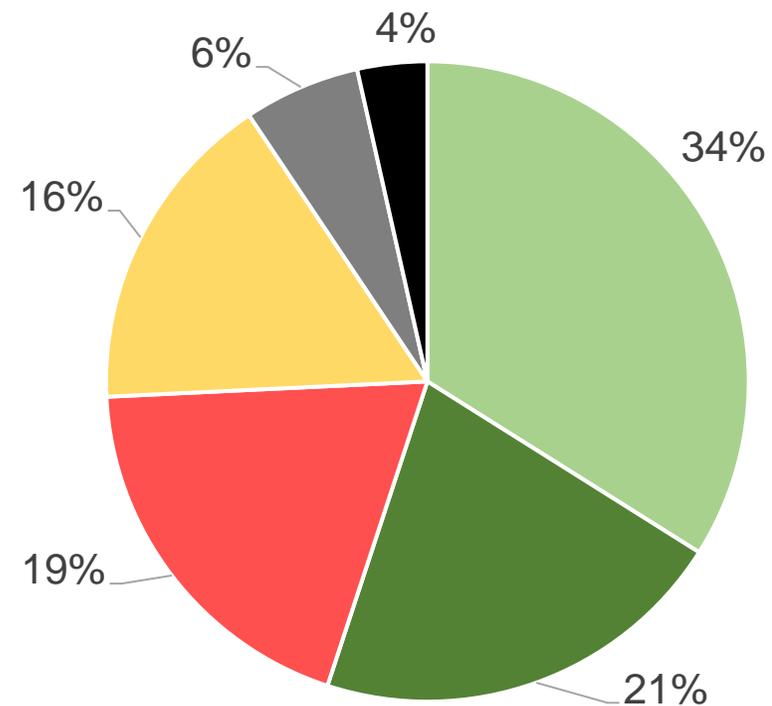
Dysfonctionnements Robinet  
(n=427)

- Fuite **34%**
- Fuite air **21%**
- Casse **19%**
- Déconnexion
- Autre
- NR

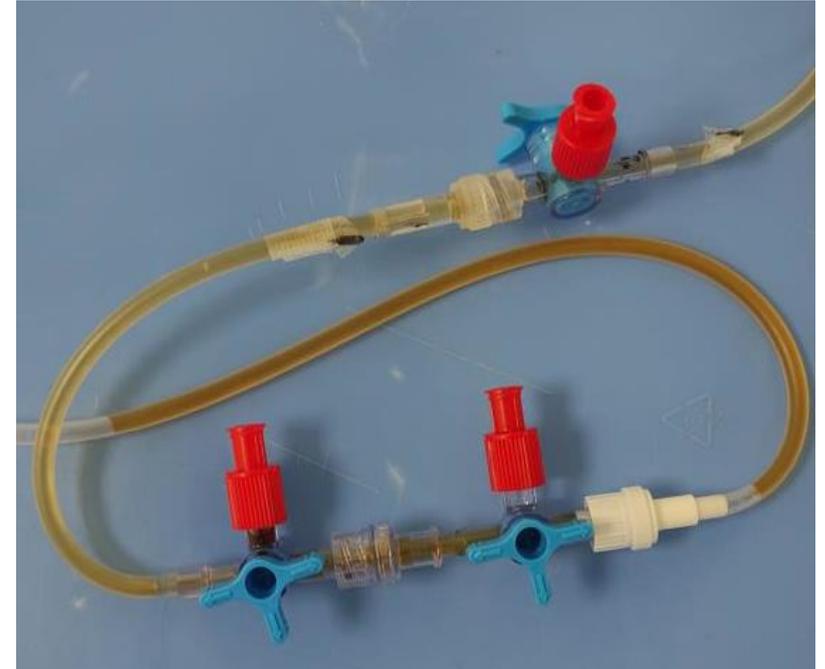
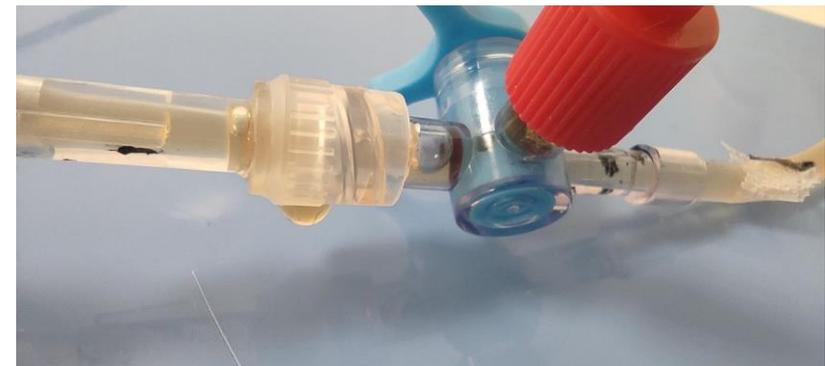
# Exemple : Robinet (1) fuite - casse

Au cours d'un examen : l'interne se rend compte qu'il y a une fuite de médicament dans le lit de la patiente. Pas de rinçage réalisé au moment de l'incident.

Cause non retrouvée :

- Serrage excessif ?
- Incompatibilité plastique / désinfectant (ex: alcool isopropylique)
- Médicament agressif (ex : propofol)
