Hypersensibilité retardée malgré la pose d'une prothèse de genou fémoropatellaire hypoallergénique : à propos d'un cas

Delayed hypersensitivity despite hypoallergenic femoro-patellar knee prosthesis: a case report

KILLISLY Inès¹ ; VIAUD Valérie¹ ; HURLUPE Cécilia¹ ; VENET Guillaume²

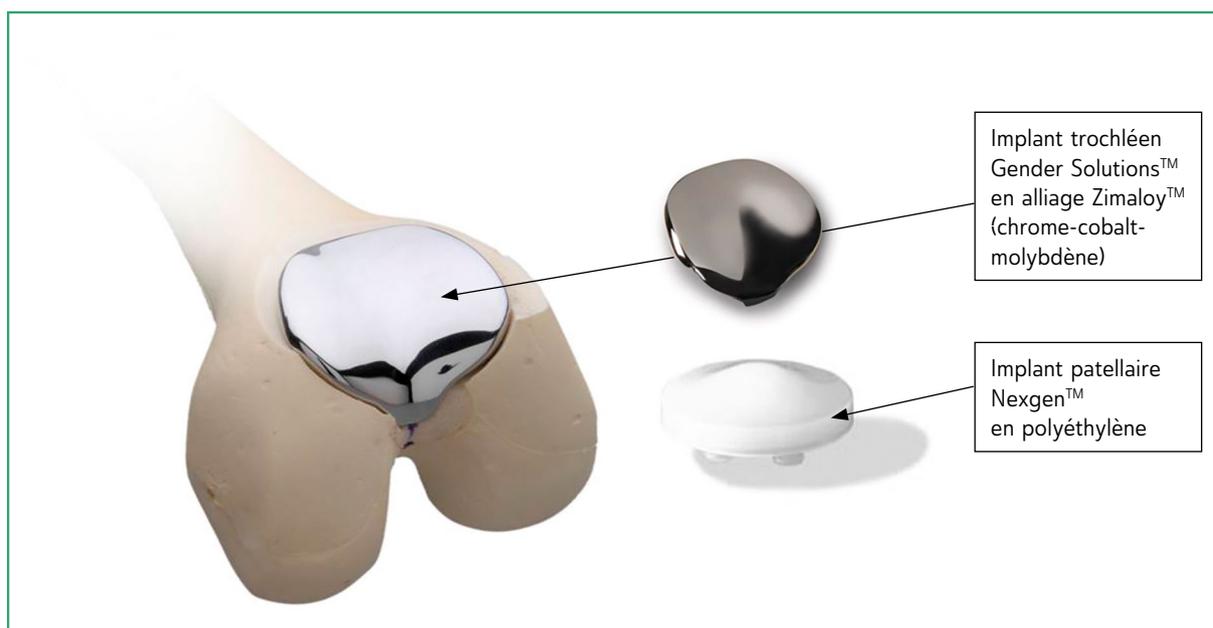
Figure 1 – Schéma d'une prothèse unicompartimentale de l'articulation fémoro-patellaire. (source Zimmer Biomet)

En 2021, suite à la réalisation d'un arthroscanner montrant une arthrose évoluée, il a été décidé d'implanter une prothèse fémoro-patellaire Gender Solutions™ en alliage Zimaloy™ (alliage chrome-cobalt-molybdène) et une patella en polyéthylène Nexgen™ Zimmer Biomet (Figure 1).

À plus de six mois post-opératoires, un problème d'épanchement puriforme aseptique est survenu, entraînant de gros problèmes fonctionnels et douloureux alors que les résultats des trois mois antérieurs étaient excellents. Après investigation, la patiente fait part de problèmes d'eczéma sur des boucles d'oreille et colliers en métal de pacotille durant l'enfance. Une allergie à la prothèse métallique est alors suspectée.

Suite à ces résultats, la patiente a été réopérée en 2021 pour mettre en place un implant fémoro-patellaire Journey™ Smith & Nephew dit « non allergisant », car composé d'un alliage de zirconium (Oxinium™). La surface métallique de cet implant est transformée par chauffage dans l'air à plus de 500 °C pour créer un oxyde céramisé de 5 µm d'épaisseur. Cette prothèse ne contient pratiquement pas de nickel (< 0,0035 %), de chrome (< 0,020 %) et de cobalt (< 0,002 %) par rapport à un alliage chrome-cobalt^[3-5], (Annexe II). L'évolution semblait favorable jusqu'à ce qu'une chute mécanique cinq mois plus tard, engendre un épanchement abondant. À l'examen radiologique, aucune anomalie de positionnement ou de fixation des implants n'a été mise en évidence (Figure 2). Une ponction articulaire a été réalisée pour éliminer le diagnostic d'arthrite septique.

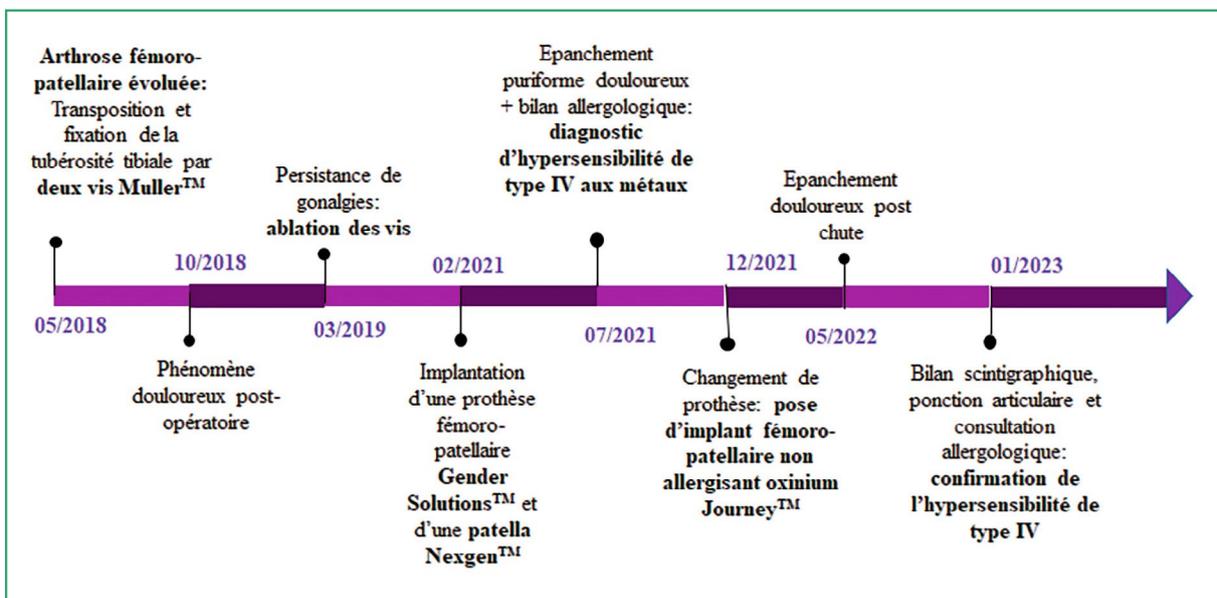
Figure 3 – Évolution chronologique de la prise en charge de cette patiente.

réaction allergique. Au vu de l'inefficacité de la prise en charge médicamenteuse (anti-inflammatoire et infiltration de corticoïdes), il est alors décidé de réaliser un nouveau changement de prothèse compatible avec le terrain multi-allergique de la patiente. La chronologie des faits est résumée dans la figure ci-dessous (Figure 3).

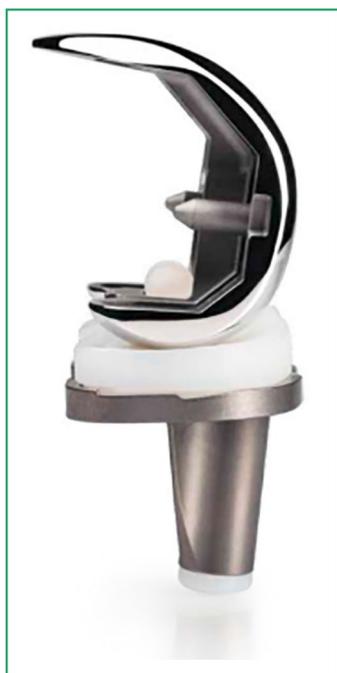
Figure 4 – Schéma d'une prothèse tri-compartmentale. (source Zimmer Biomet).

Malgré la sollicitation de nombreux laboratoires, aucun ne dispose de prothèse uni-compartmentale dépourvue des trois composants allergisants. La seule alternative proposée est d'implanter une prothèse totale de genou (figure 4). Nous avons dû en conséquence, élargir nos recherches à des prothèses tricompartmentales.

Nos investigations ont permis de retrouver trois prothèses totales de genou (PTG) dites non allergiques mais seulement une sans chrome, cobalt et nickel. À noter que du fer entre dans la composition de toutes les prothèses (Annexe III). On retrouve également des implants composés entièrement de céramique, mais ceux-ci ne sont pas commercialisés en France. Ils réduiraient le risque d'exposition au nickel, au cobalt et au chrome, mais il existerait en contrepartie, un risque théorique de fracture du bouclier fémoral^[6].
